Untersuchungsbericht

Evaluierung des Grundstücks Hubertusstr. 1 in 82131 Gauting
bzgl. Anforderungen des Artenschutzes

OBJEKT BV Hubertusstraße 1
82131 Gauting

BERICHT-NR. 890

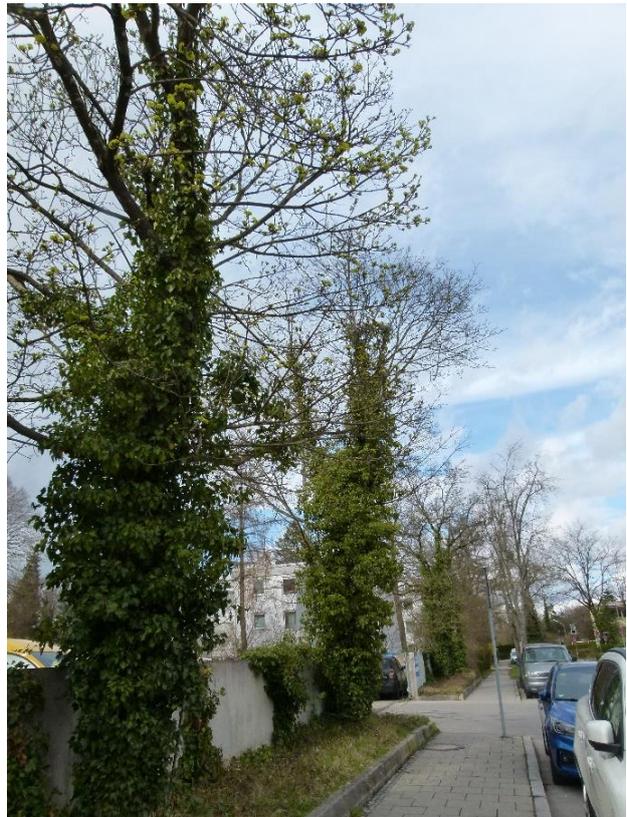
Bild 1

Die vier Ahornbäume (Nr. 1-4) auf der Seite der Hubertusstraße sind dicht mit Efeu bewachsen (Bild 1).

Vier Ahornbäume entlang der Hubertusstraße

Zwei Bäume stehen auf der schmalen Grünfläche im Vordergrund. Zwei weitere Bäume stocken auf der anschließenden Grünfläche im Hintergrund. Alle vier Bäume sind dicht mit Efeu bewachsen.

Der Efeubewuchs der Ahornbäume (Nr. 1 – 4) und die eingefaulten Astungswunden der Birke (Nr. 15) können von den Vögeln als Nist- und Ruhestätten genutzt werden.

Vor dem Abbruch müssen die Bäume und das Gebäude auf Besiedelung durch Vögel und Fledermäuse von einer fachlich qualifizierten Person kontrolliert werden.

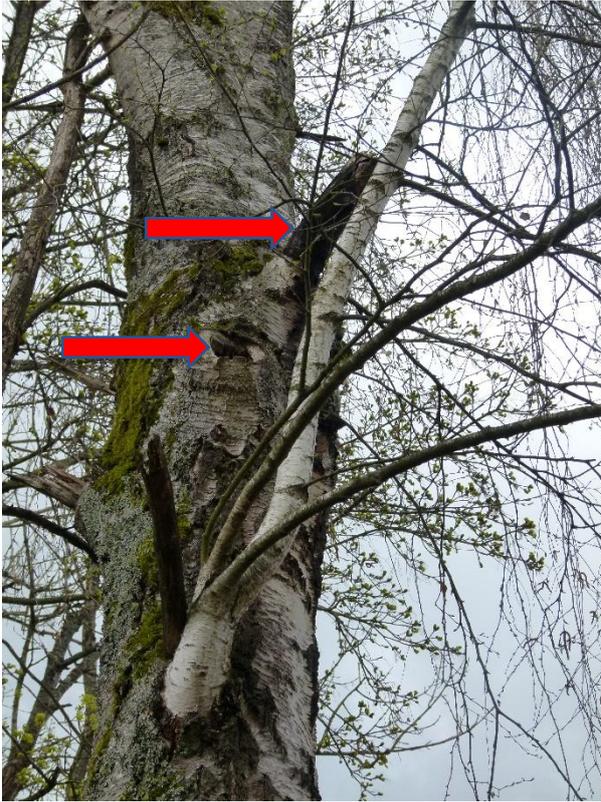
Auf der Seite der Bahn hin steht etwa in Höhe der Gebäudemitte eine Birke (Nr. 15). An dem Baum kommt zahlreiches Totholz vor. Zusätzlich befinden sich am Stamm eingefaulte Astungswunden (Bild 2a) und ein mögliches Spechtloch oder eingefaultes Astloch (Bild 2b).

Bild 2a
Stamm der Birke mit Totholz und eingefaulten Astungswunden

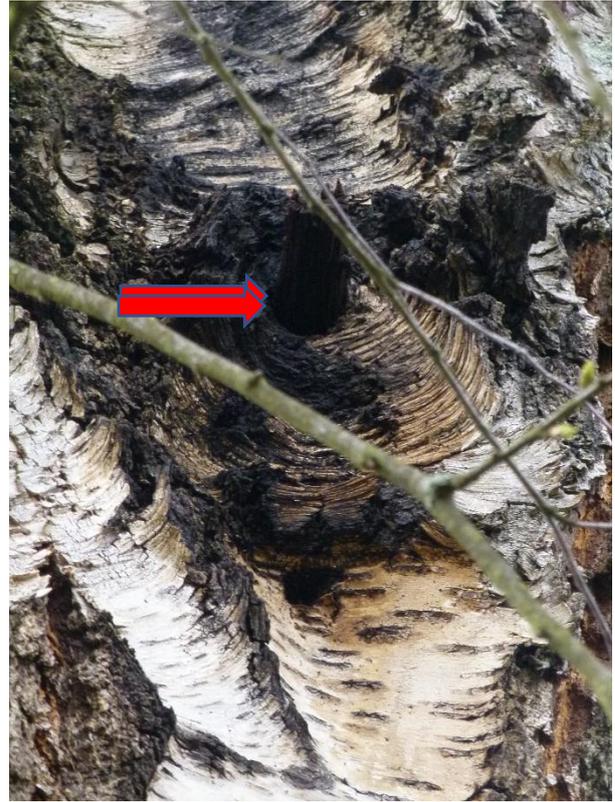
Bild 2b
Spechtloch oder tief eingefaultes Astloch am Stamm der Birke

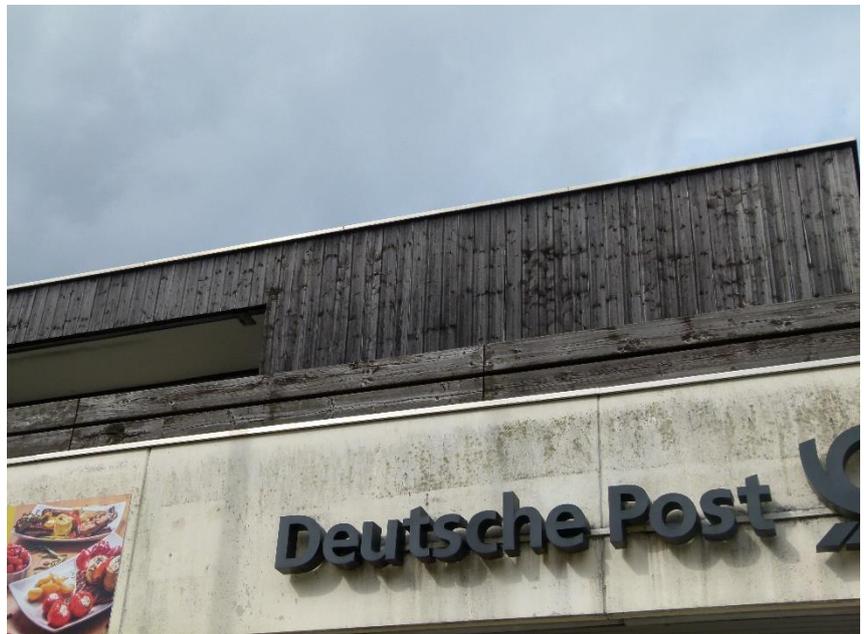
Das Gebäude ist im oberen Bereich mit Holz verkleidet (Bild 3a/b). Im Bereich dieser Verkleidung kommen Lücken vor. Auf der Südseite befinden sich Beschattungssystem mit entsprechenden Kästen (Bild 3c).

Bild 3a
Holzverkleidung des oberen Teils des Gebäudes

Die Holzverkleidung am Gebäude und die Beschattungssysteme können von Vögeln und Fledermäuse genutzt werden.

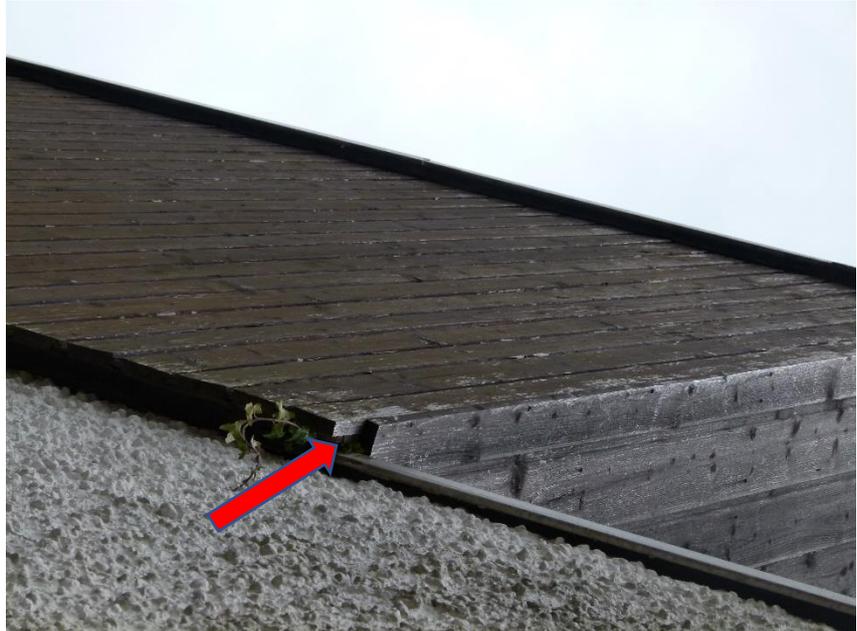
Bild 3b

Dateiaufnahme von der Holzverkleidung

Hier sind Lücken zu erkennen. Der rote Pfeil zeigt auf eine dieser Lücken.

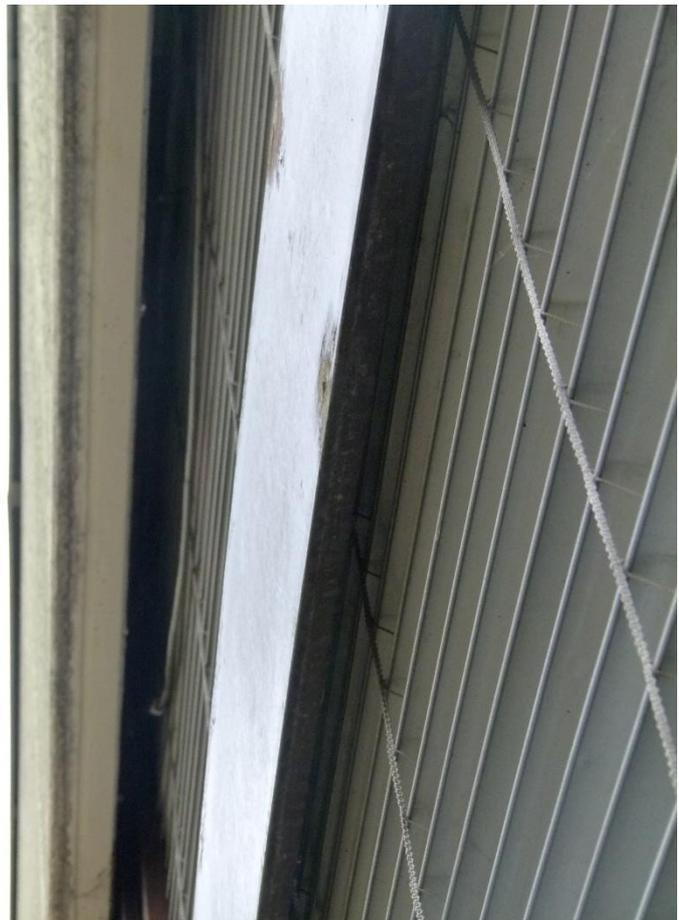
Bild 3c

Blick in Richtung Rolladenkasten (Beschattungssystem)

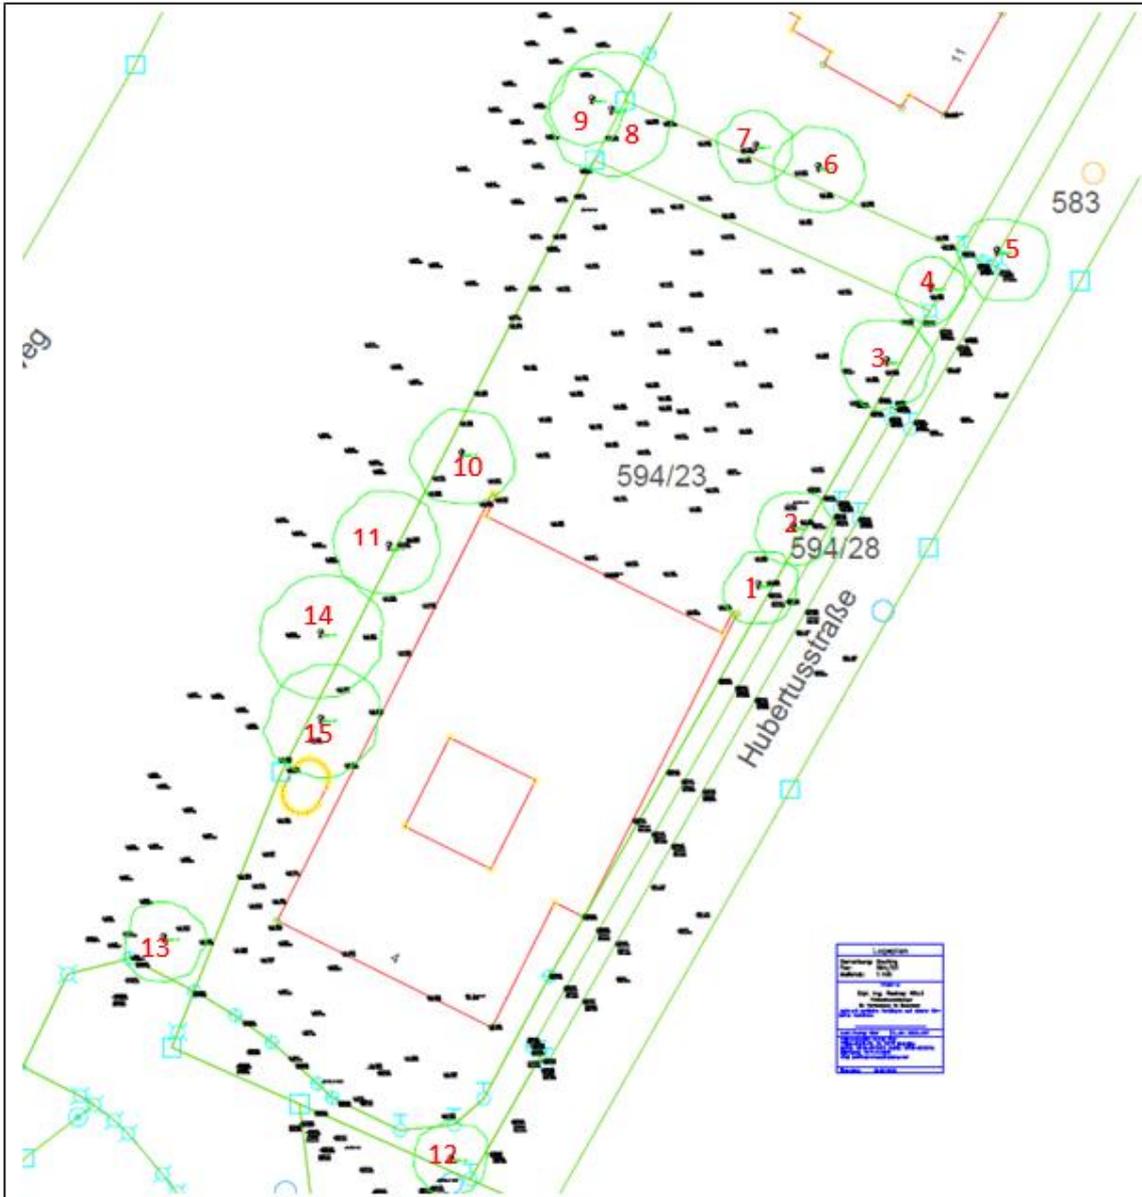
Lageplan

von Eva-Maria Klappauf von der HELA GmbH & Co. KG zur Verfügung gestellt.
Die Nummern der Bäume wurden hervorgehoben.
