Unterlage 13.3

**Erneuerung der Eisenbahnüberführung
Hauser Straße in Gaiting**

Planer: Bestands- und Konfliktplan
 Planinhalt: Landschaftspflegerischer Begleitplan
 Strecke 5504 München – Mittenwald, km 20,666

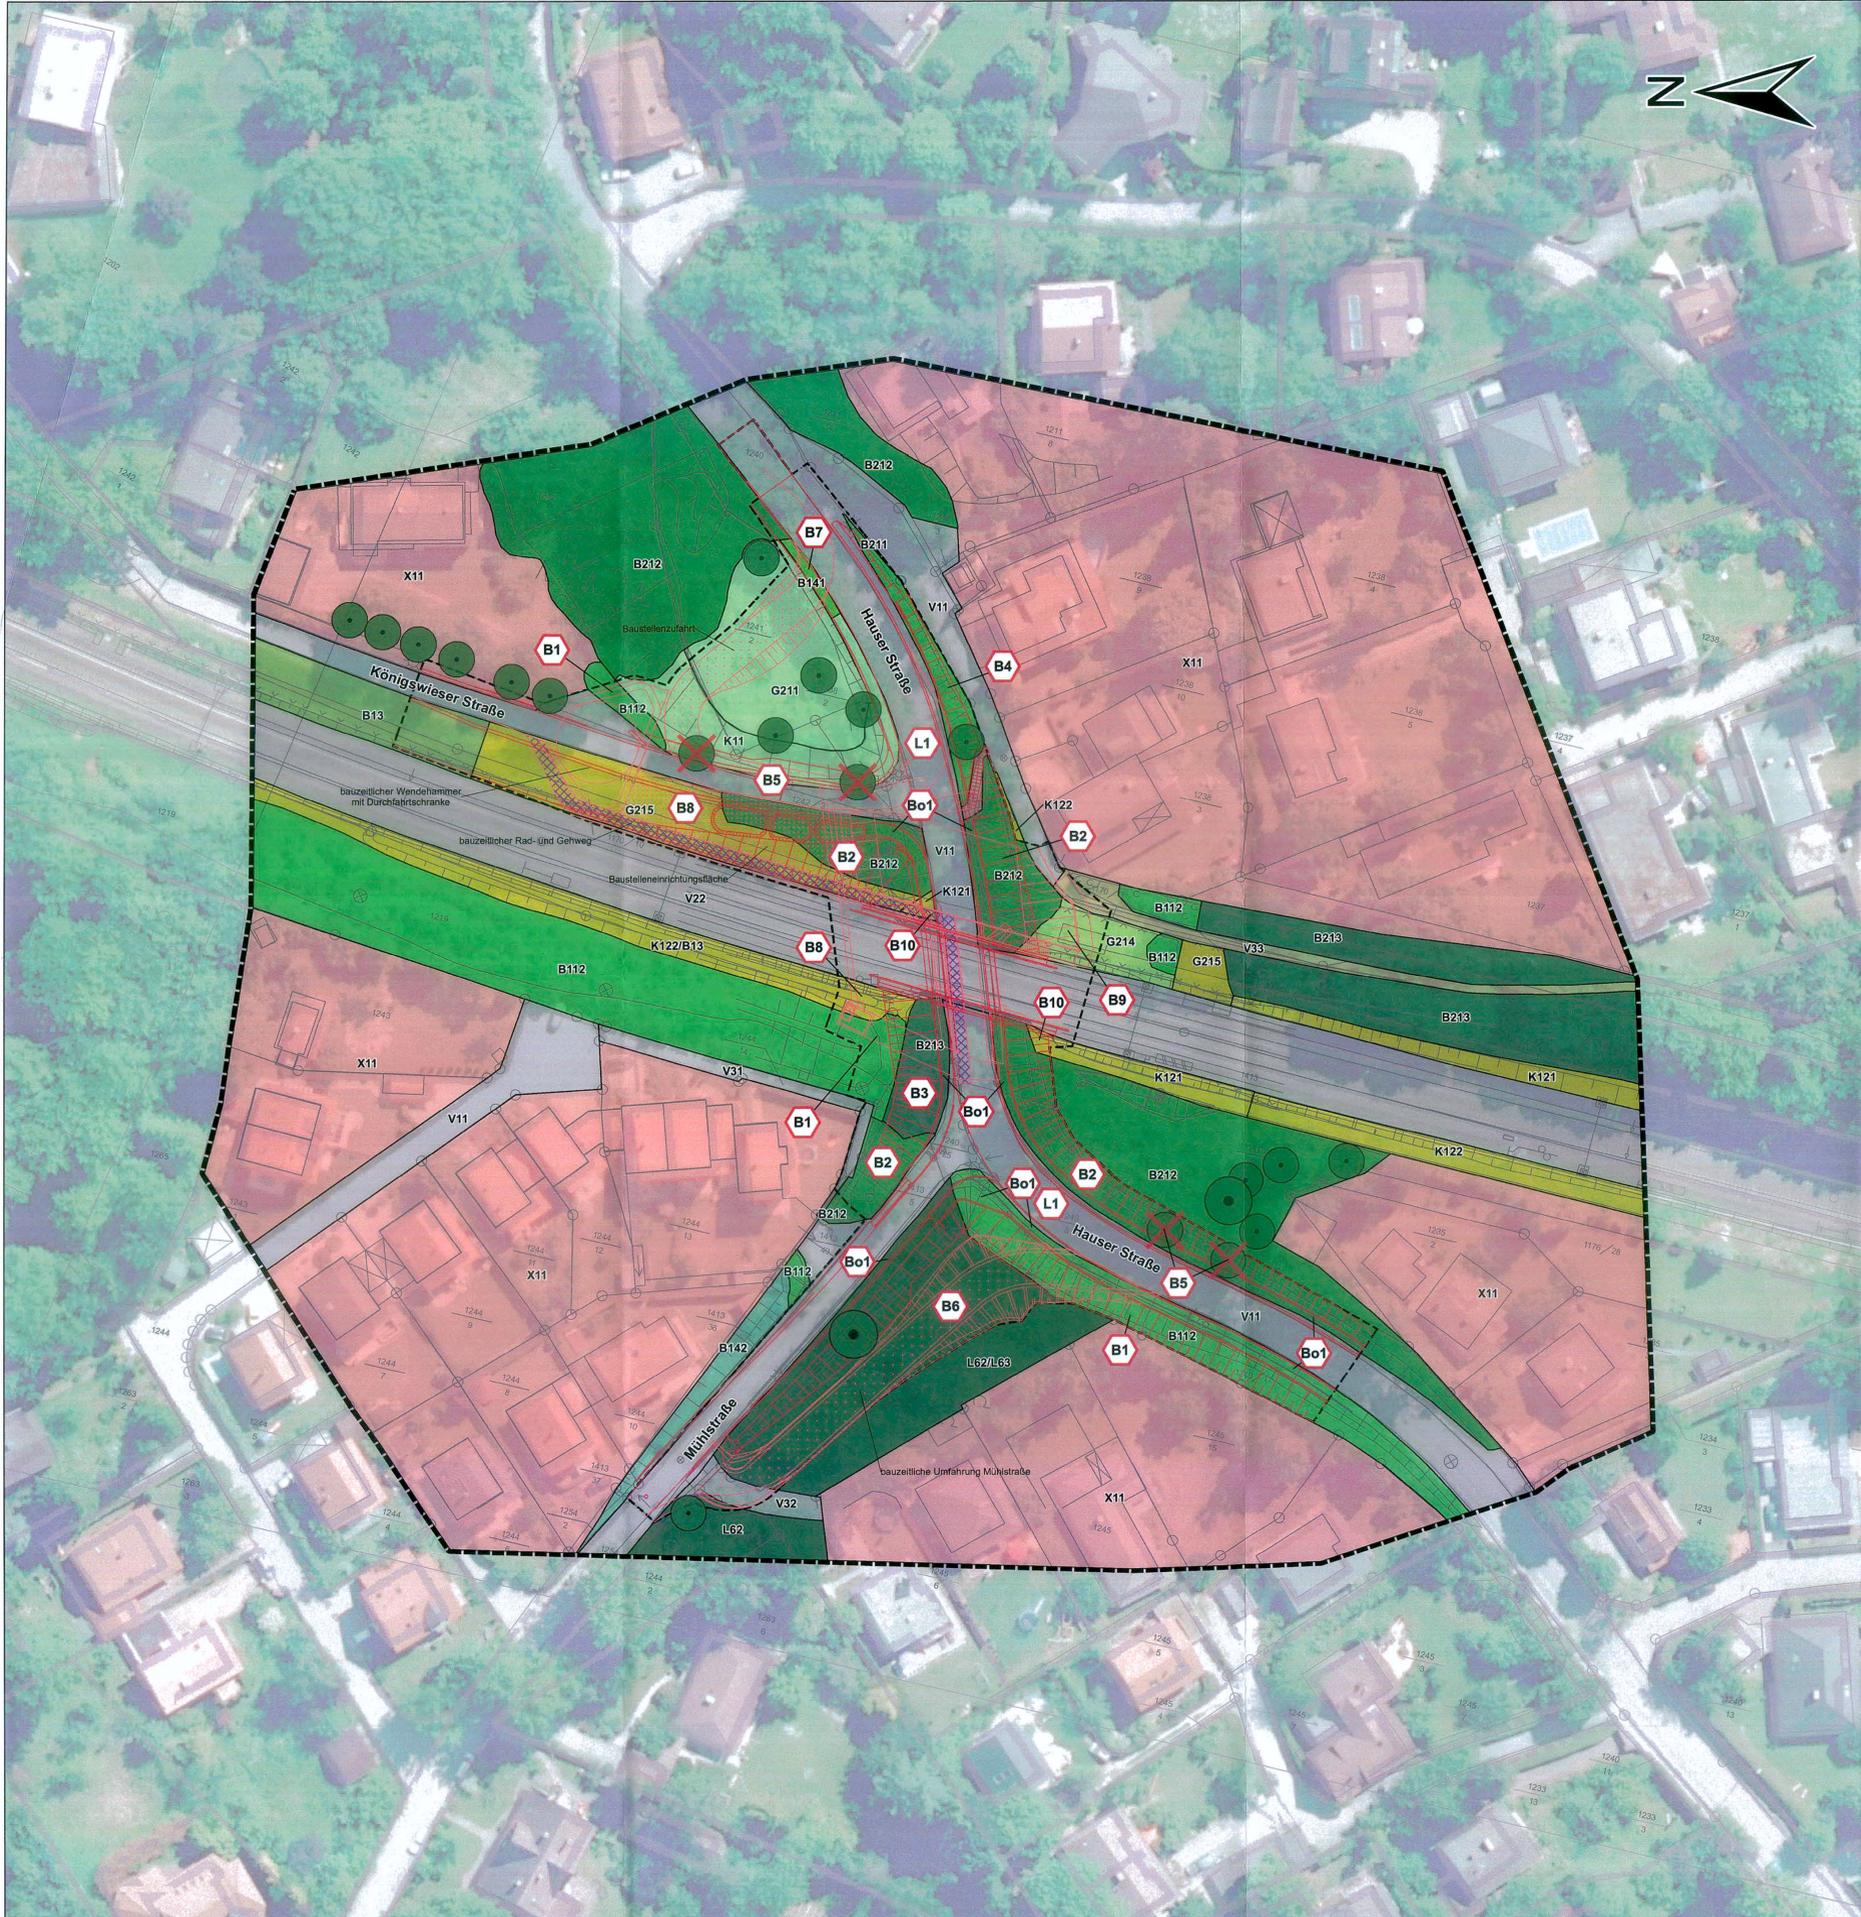
Konflikte

- B1 Bau- und anlagebedingter Verlust von Gebüsch (B112)
- B2 Bau- und anlagebedingter Verlust von Gehölzbeständen mittleren Alters (B212)
- B3 Bau- und anlagebedingter Verlust eines älteren Gehölzbestandes (B213)

- B4 Baubedingter Verlust eines jungen Gehölzbestandes (B211)
- B5 Verlust von 4 Einzelbäumen mittlerer Ausprägung
- B6 Baubedingte Inanspruchnahme und Verlust von standortgerechtem Laubmischwald mittlerer Ausprägung mit einzelnen alten Buchen (L62/L63)

- B7 Anlagebedingter Verlust einer Hainbuchenhecke
- B8 Bau- und anlagebedingter Verlust von brachgefallenem mäßig extensiv genutztem Grünland (G215) sowie von stark verbuschter Grünlandbrache (B13) und mäßig artenreichen Säumen und Staudenfluren mit starker Verbuschung (K122/B13)

- B9 Baubedingter Verlust von artenreichem Extensivgrünland (G214)
- B10 Bau- und anlagebedingter Verlust von mäßig artenreichen Säumen und Staudenfluren trocken-warmer Standorte (K121)

- Bo1 Versiegelung und Flächeninanspruchnahme von Boden
- L1 Visuelle Beeinträchtigung des Ortsbildes durch Verlust von prägenden Baum- und Gehölzbeständen
