Unterlage 13.4

Datum	Name								
gez. 03/2017	Josef Pfu								
bes. 03/2017	Ser Ffne								
gepr. 03/2017	Se								
Datum: 21.03.19 Unterschrift:	Verfasser: Sweco GmbH Landschaft & Ökologie Emil-Schüller-Strasse 8 55068 Koblenz SWECO								
Erneuerung der Eisenbahnüberführung Hauser Straße in Gauting									
Planart: Maßnahmenplan Planinhalt: Landschaftspflegerischer Begleitplan Strecke 5504 München – Mittenwald, km 20,666

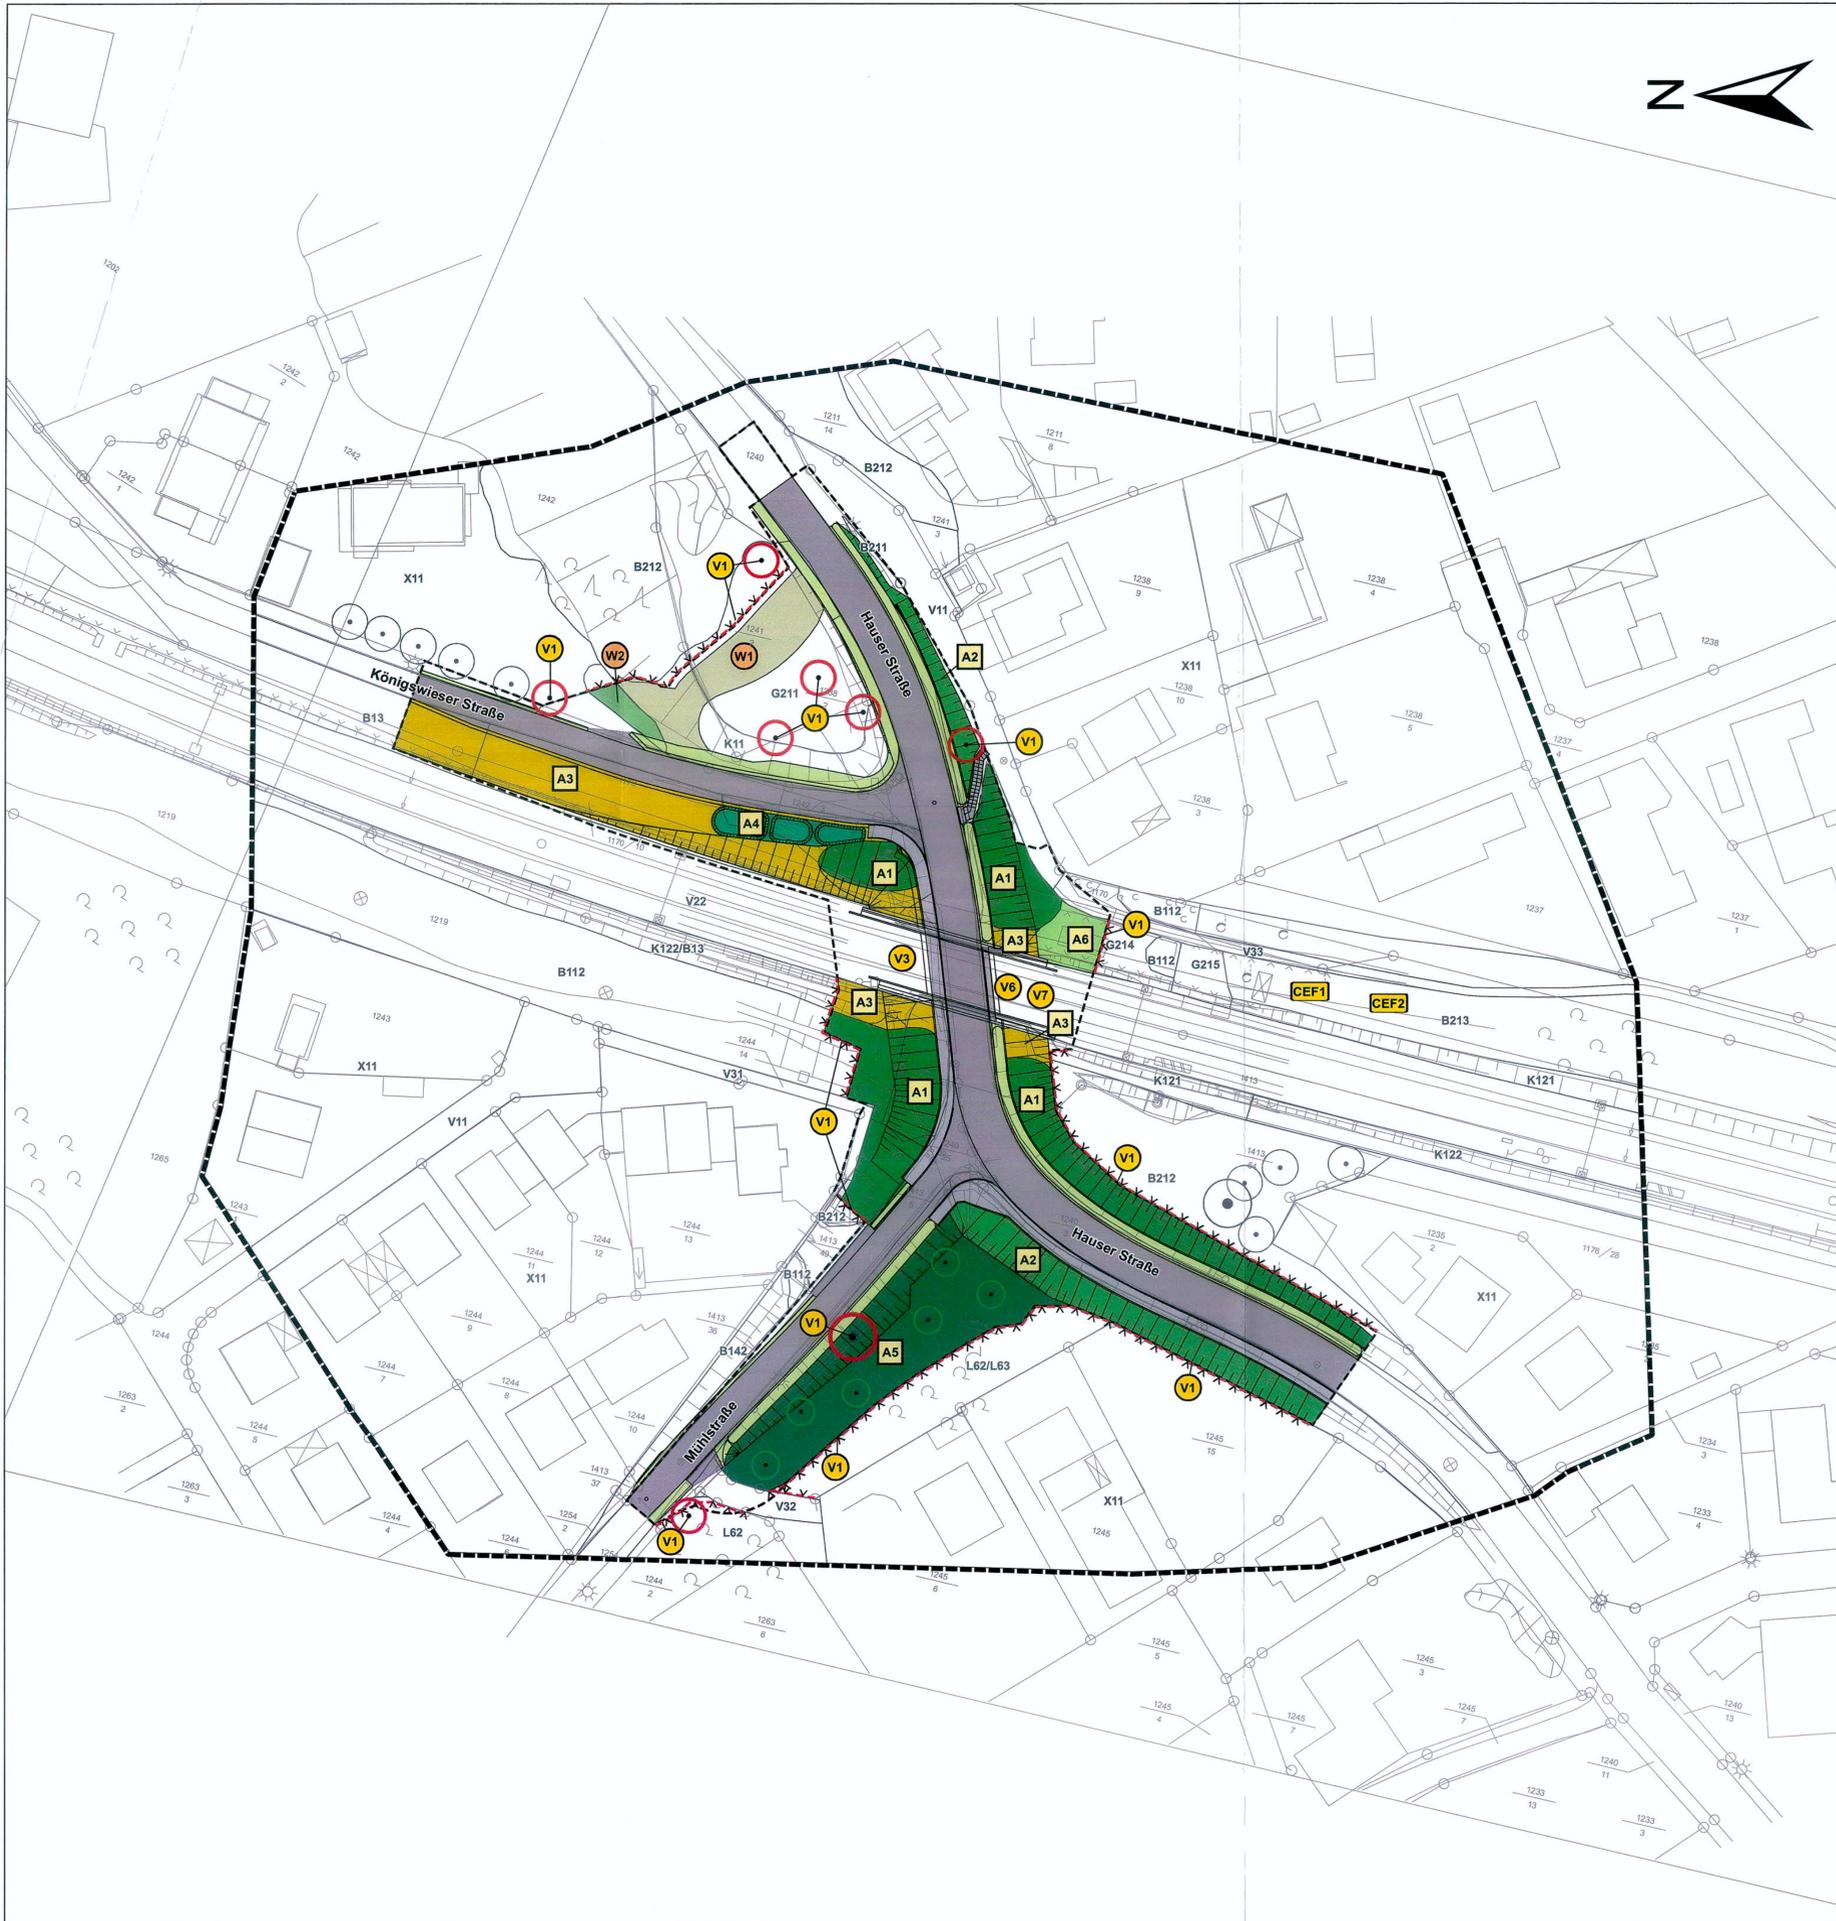
Maßnahmen

- V1** Erhaltung der Bäume sowie der angrenzenden Gehölze, Schutz nach DIN 18920 während der gesamten Bauzeit
 - Einzelbaumschutz
 - ⋈ Gehölzschutzzaun
 - V3** Kontrolle der zu fallenden älteren Bäume auf Bruthöhlen für Vögel und besetzte Quartiere von Fledermäusen
 - V6** Überprüfung der vorhandenen Spalten am Brückenbauwerk auf Fledermausbesatz
 - V7** Vergrämung von Fledermäusen aus dem Brückenbauwerk (wenn Positivnachweis bei V6)
- Weitere Vermeidungsmaßnahmen ohne Darstellung in der Karte
- V2** Fällung von Baum- und Gehölzbeständen sowie Freistellung der Bauflächen und BE-Flächen im Winterhalbjahr
 - V4** Ökologische Baubegleitung (ÖBB)
 - V5** Baufeldausleuchtung: Verwendung von nach unten strahlenden LED-Lampen
 - V8** Fachgerechte Lagerung des Bodenaushubs sowie Renaturierung der Bauflächen

- CEF1** Aufhängen von Vogelnistkästen (wenn Positivnachweis bei V3)
- CEF2** Anbringen von Ersatzlebensstätten für Fledermäuse (wenn Positivnachweis bei V3 oder V6)

- A1** Pflanzung von Gehölzbeständen (einheimische, standortgerechte Bäume und Sträucher)
- A2** Pflanzung von Gebüsch (einheimische, standortgerechte Arten)
- A3** Einsaat und Entwicklung von arten- und blütenreichen Krautsäumen und Staudenfluren, mäßig frischer bis trockener Standorte, Verwendung von zertifiziertem Regioaatgut
- A4** Einsaat und Entwicklung von Kraut- und Staudenflur, frischer bis feuchter Standorte, Verwendung von zertifiziertem Regioaatgut
- A5** Wiederherstellung eines strukturreichen Waldbestandes, Pflanzen von 6 größeren Solitäräbäumen (Buche, Eiche) als Grundgerüst und Aufforstung der übrigen Fläche mit standortgerechtem Laubmischwald
- A6** Einsaat und Entwicklung von artenreichem Extensivgrünland

- W1** Wiederherstellen der Grünlandfläche bzw. der Gras- und Krautflur
- W2** Wiederanpflanzen eines Gehölzsaumes

- ⊠ Baustellenumgriff
- ⊠ Erneuerung der EÜ und Umbau der Hauser Straße mit Nebenanlagen
